القاهرة التاريخية
HISTORIC CAIRO

مشروع ترميم
قصر محمد علي باشا

قصر محمد علي باشا

تدهور وإزدهار

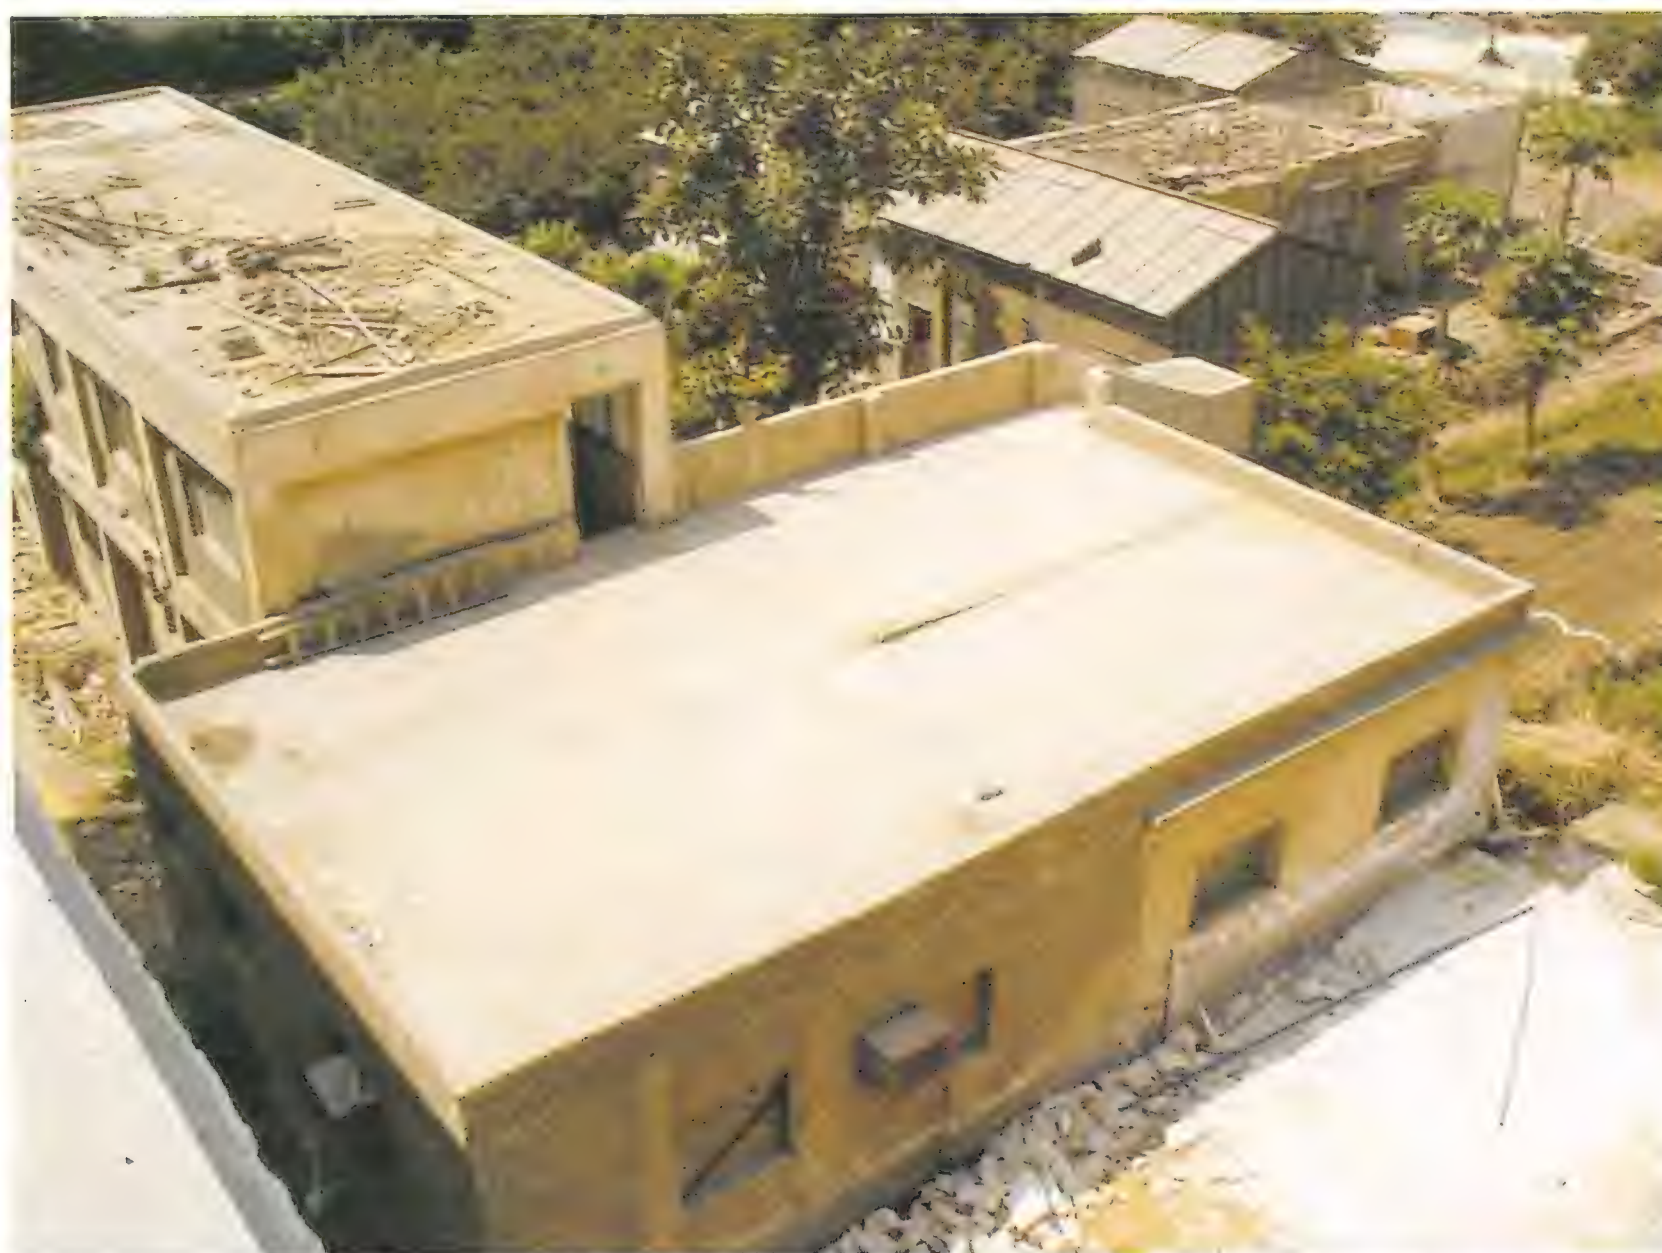
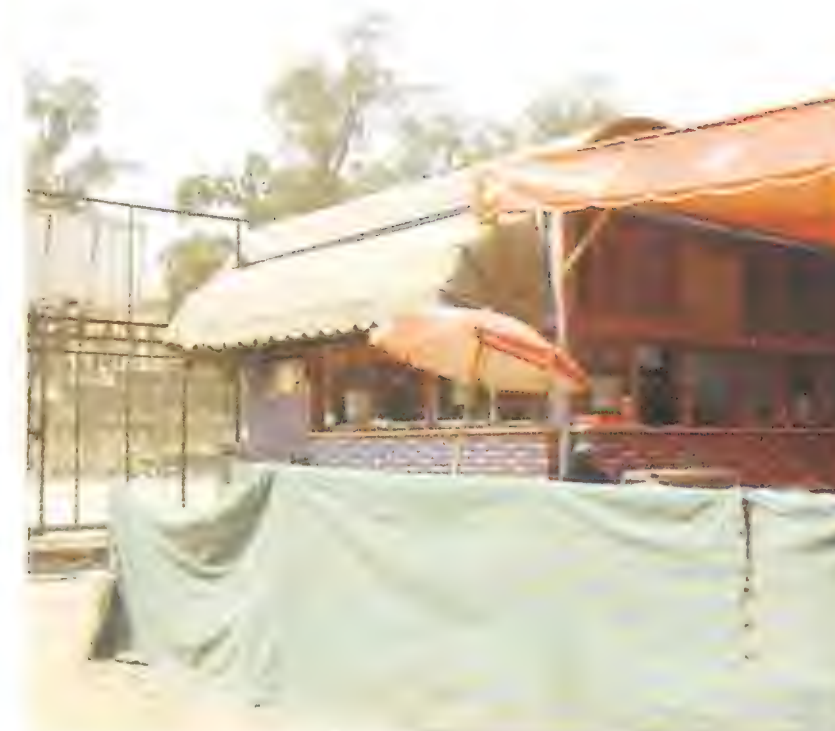
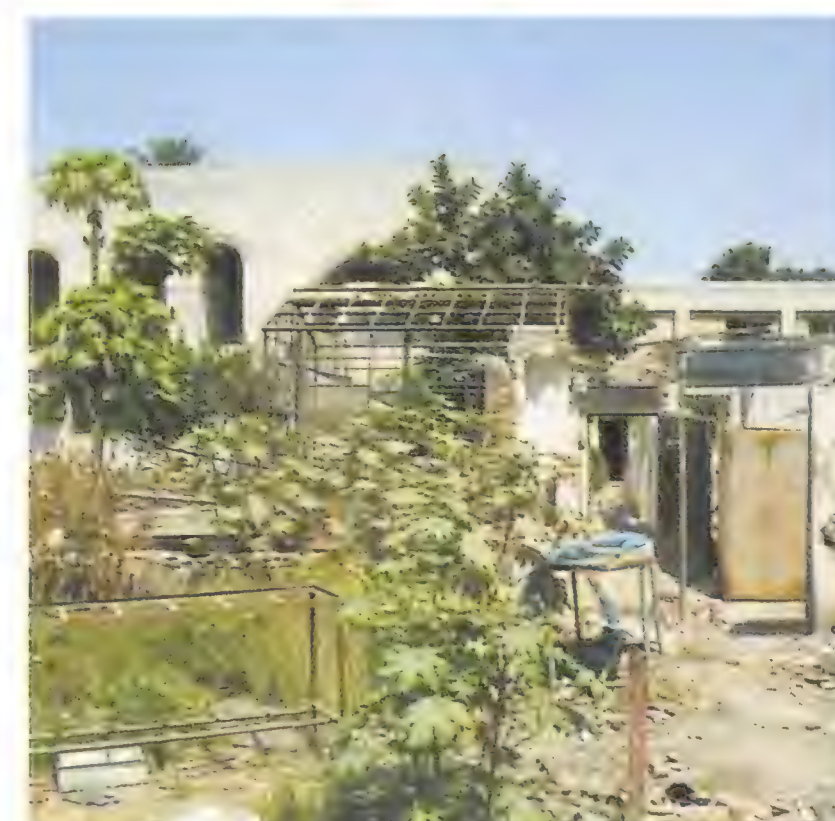
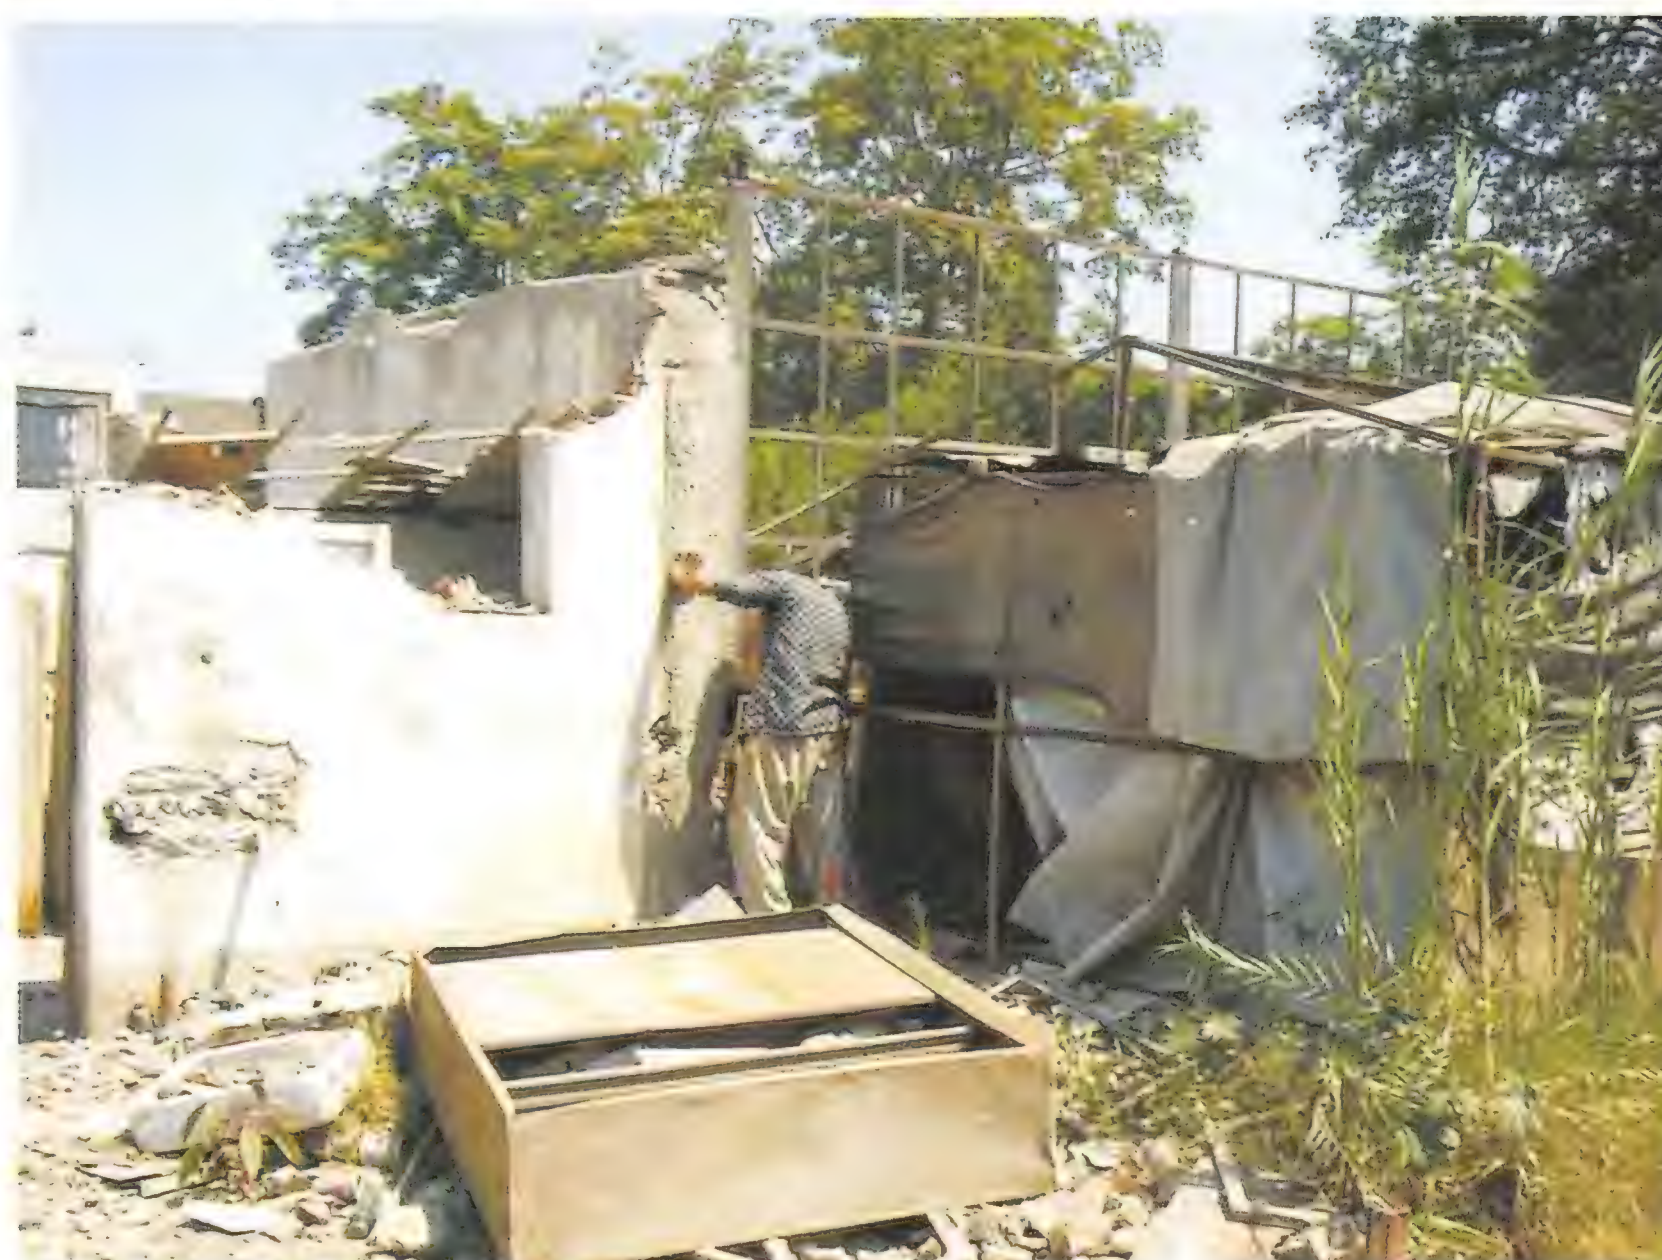
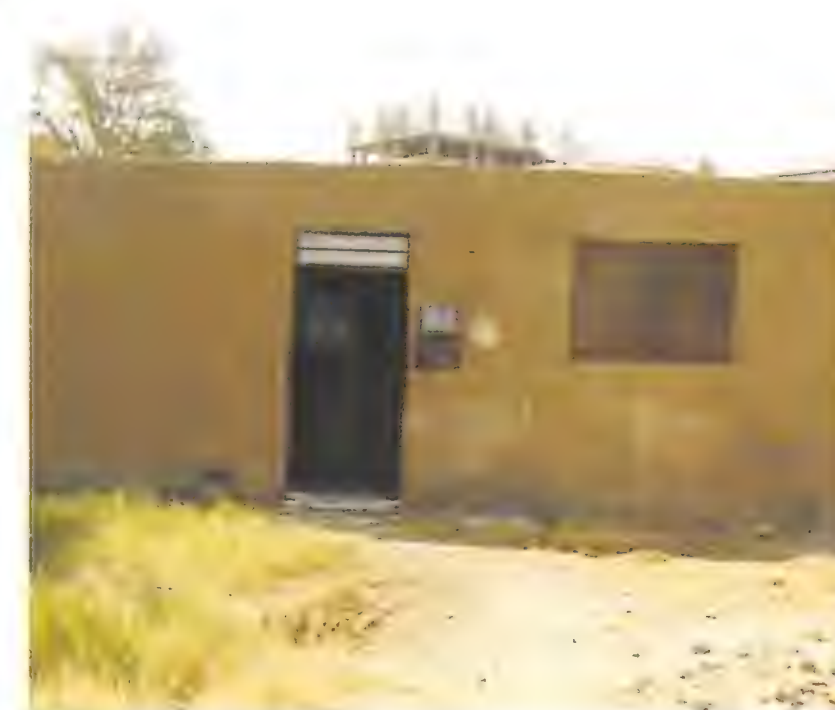
مبانى الجامعة المضافة على الحرم الأثرى

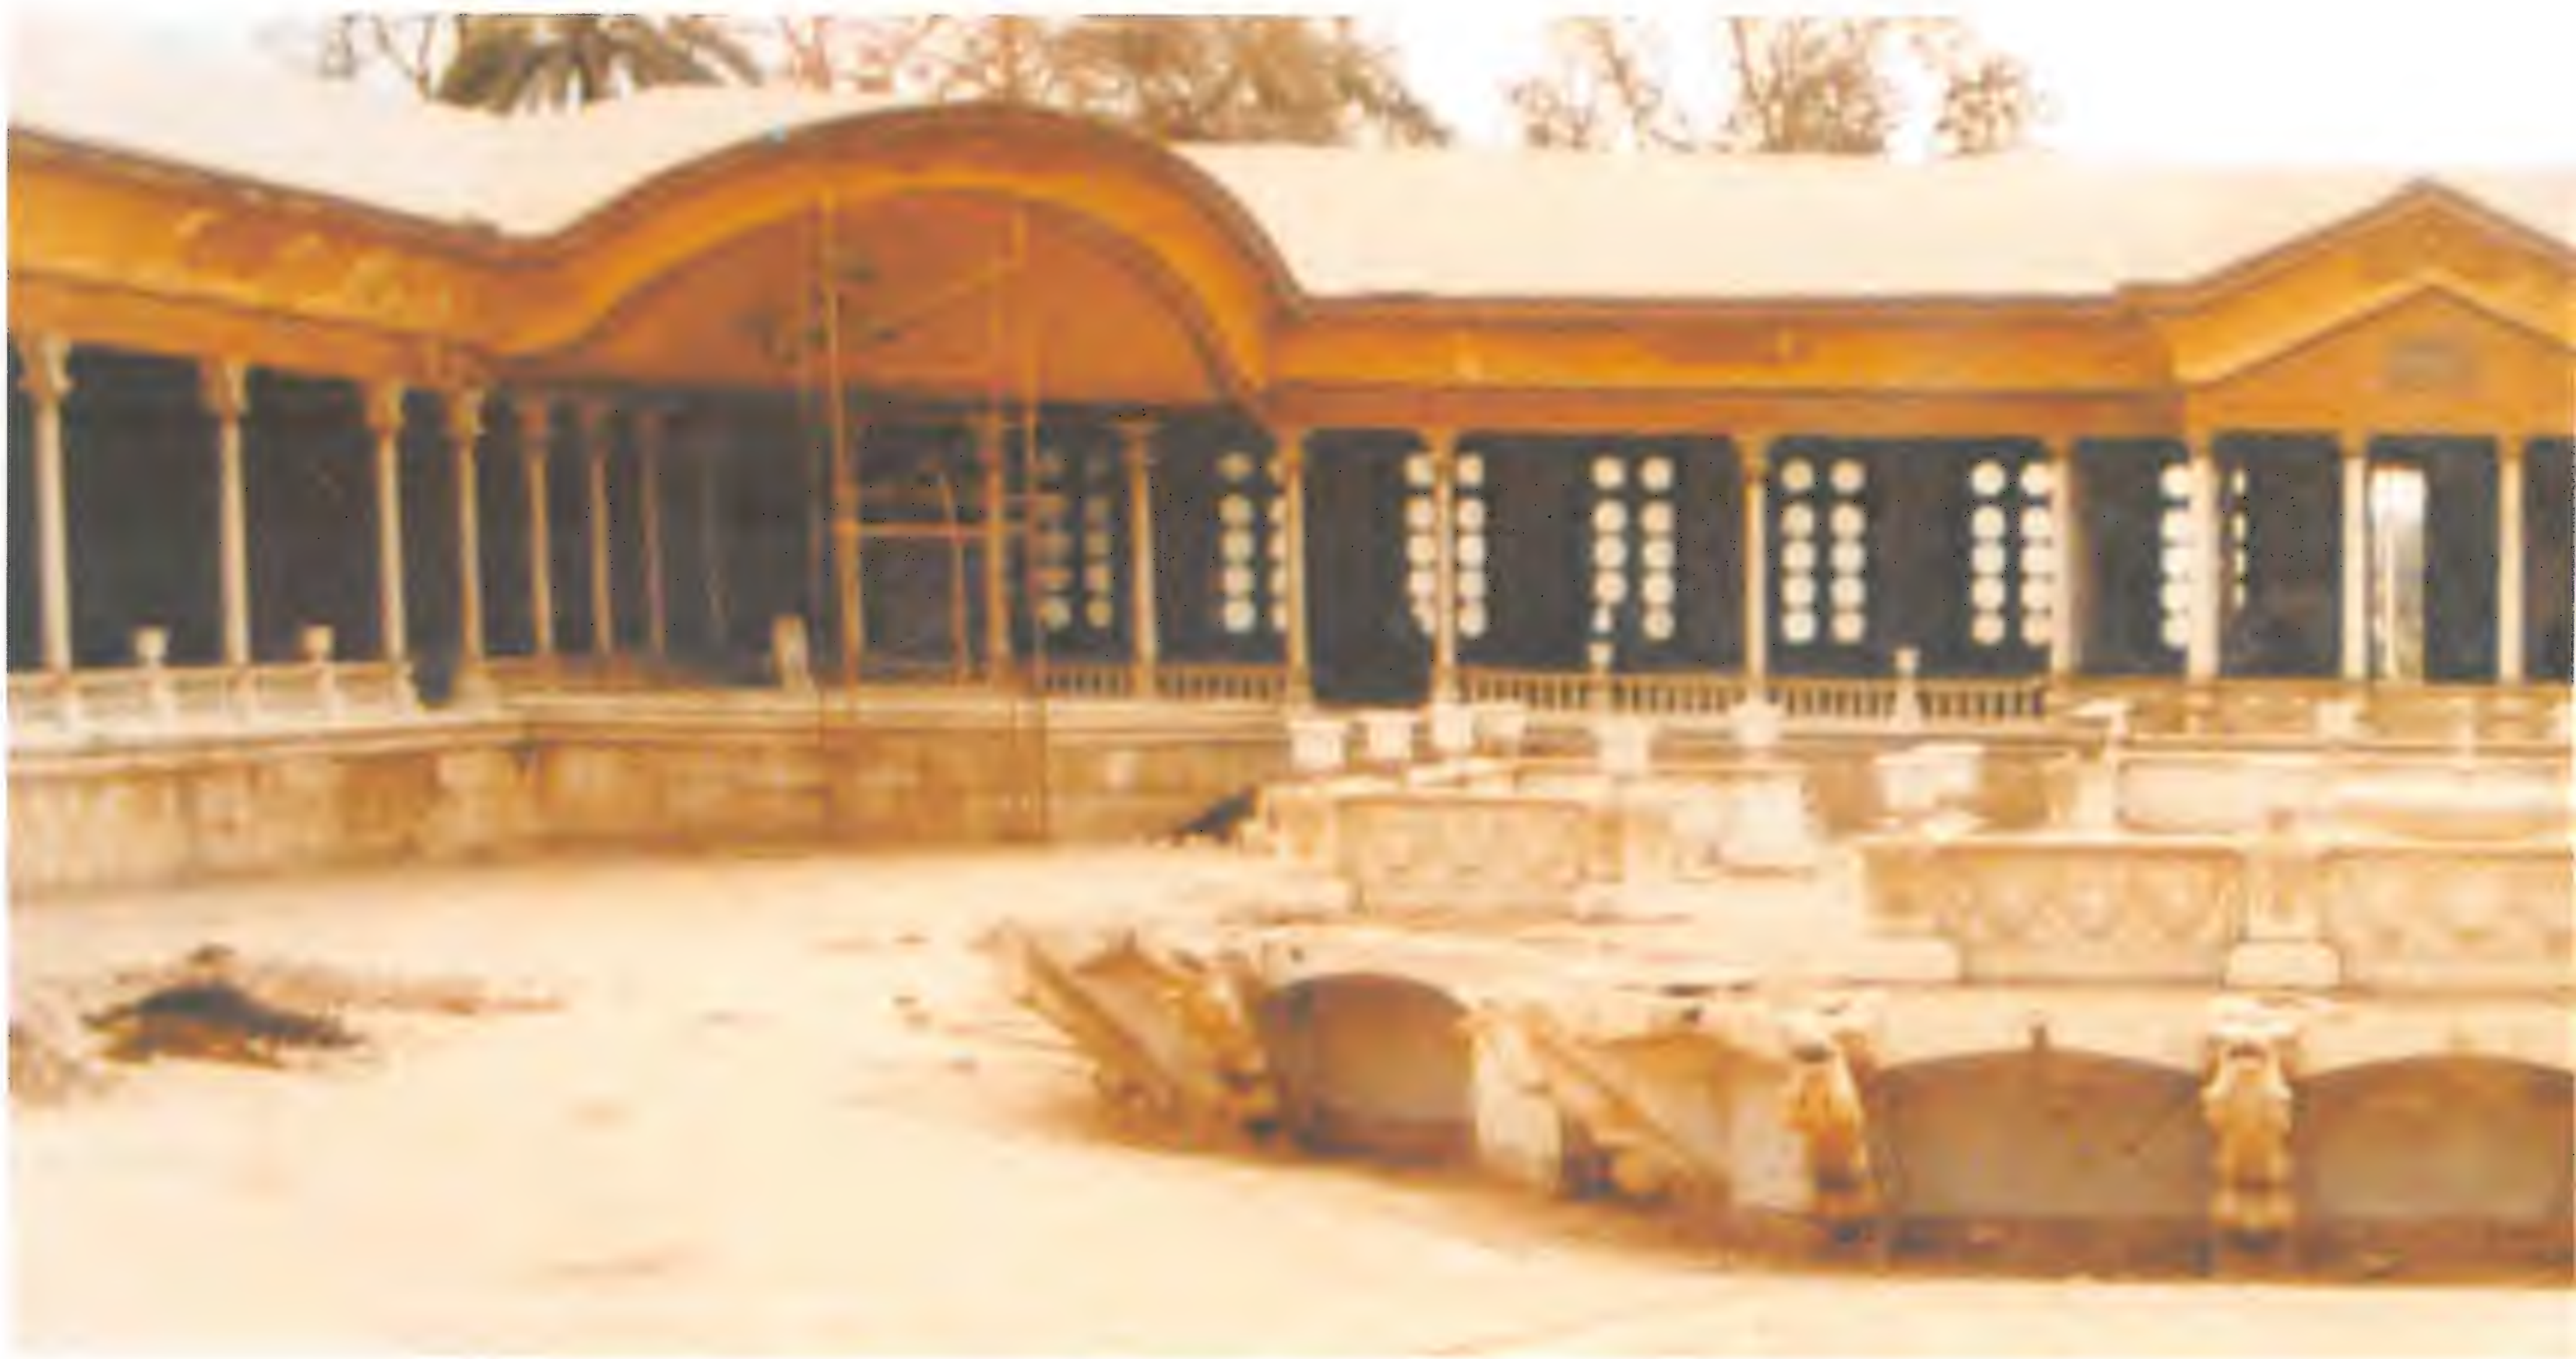
قصر الفسقية من الداخل
قبل البدء في الترميم

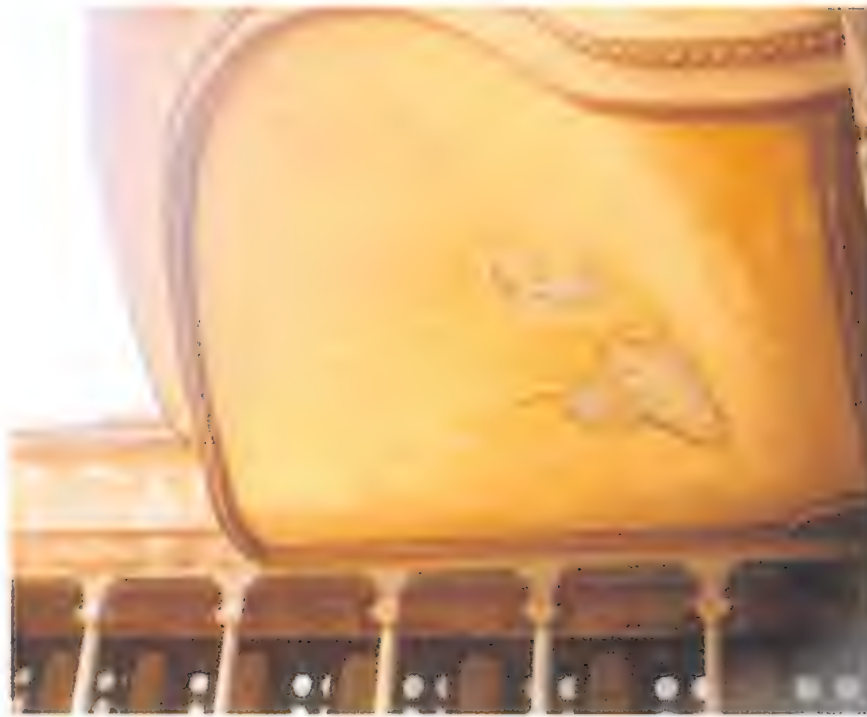
قبة ركنية
قبل البدء في الترميم

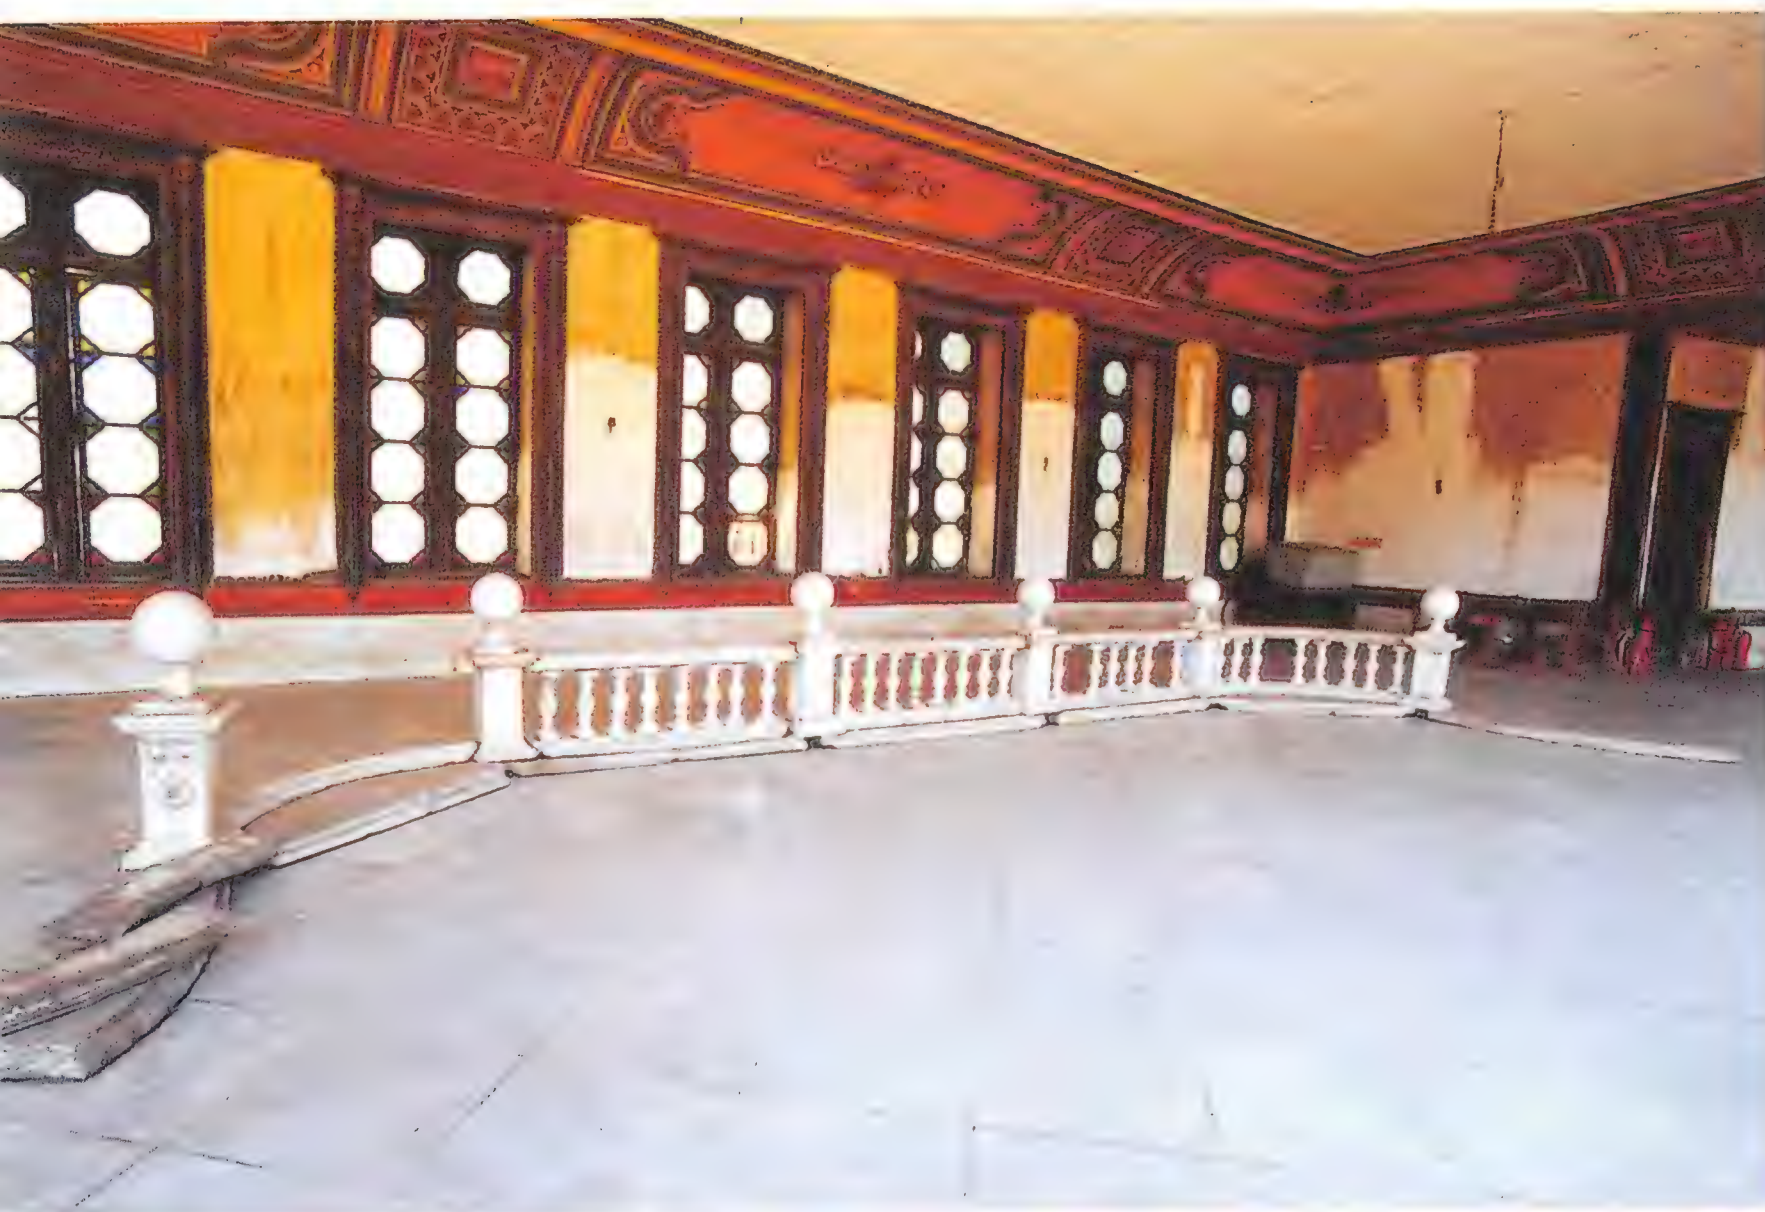
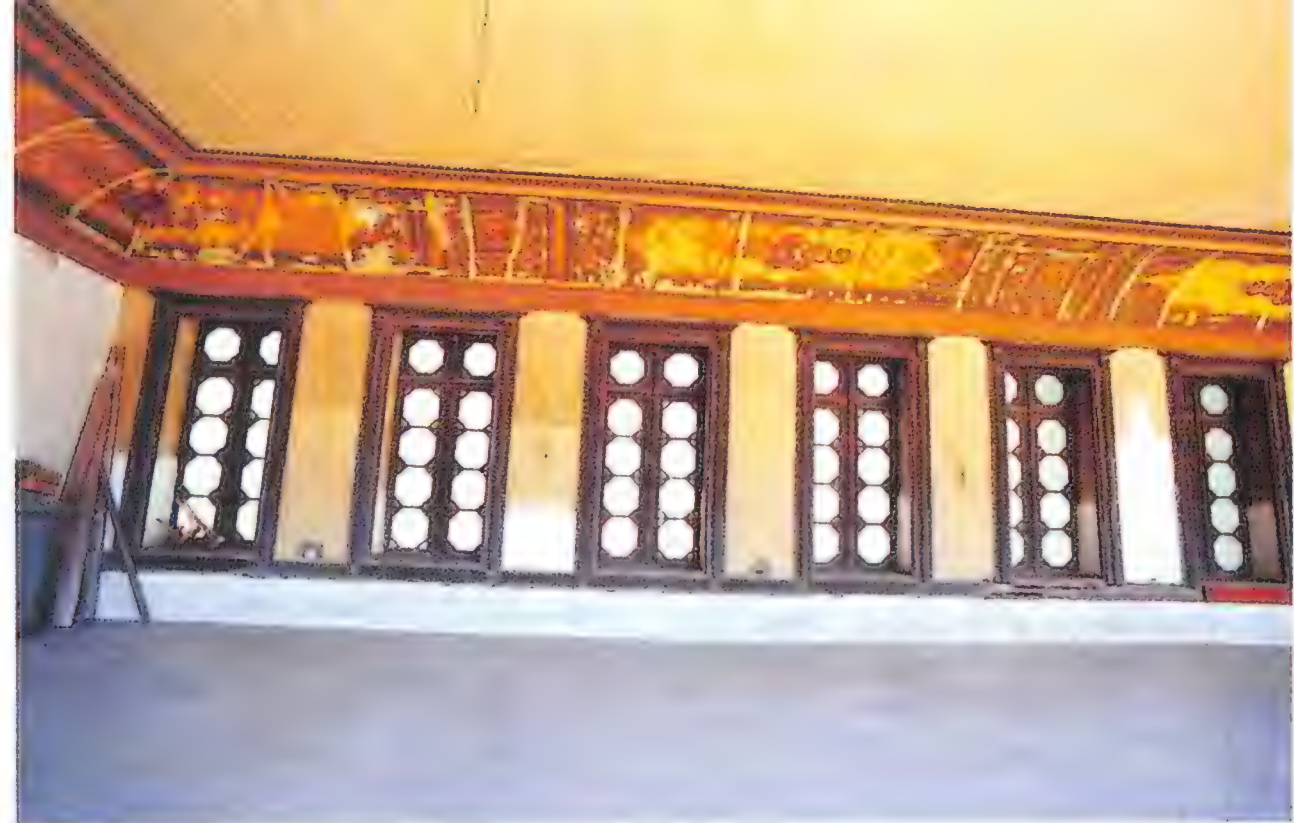
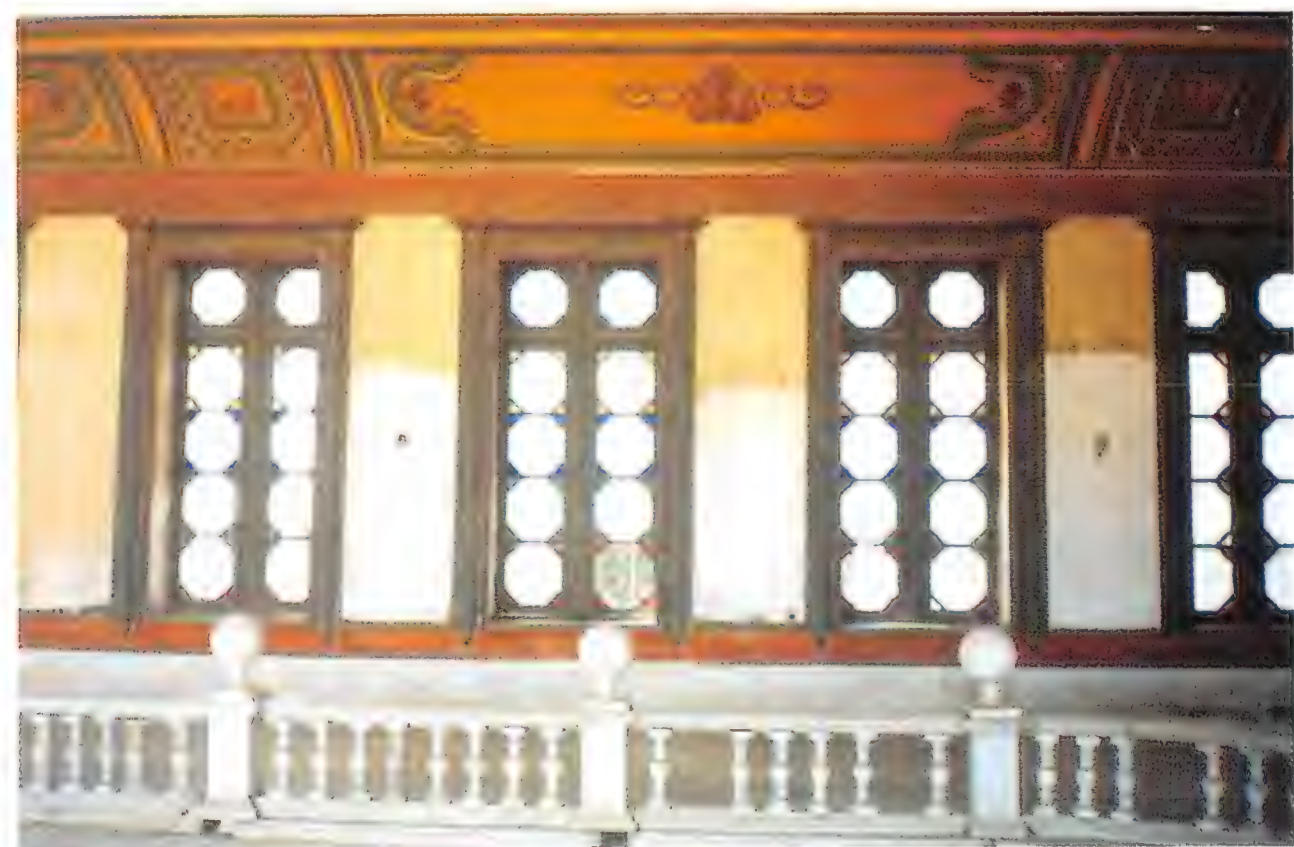
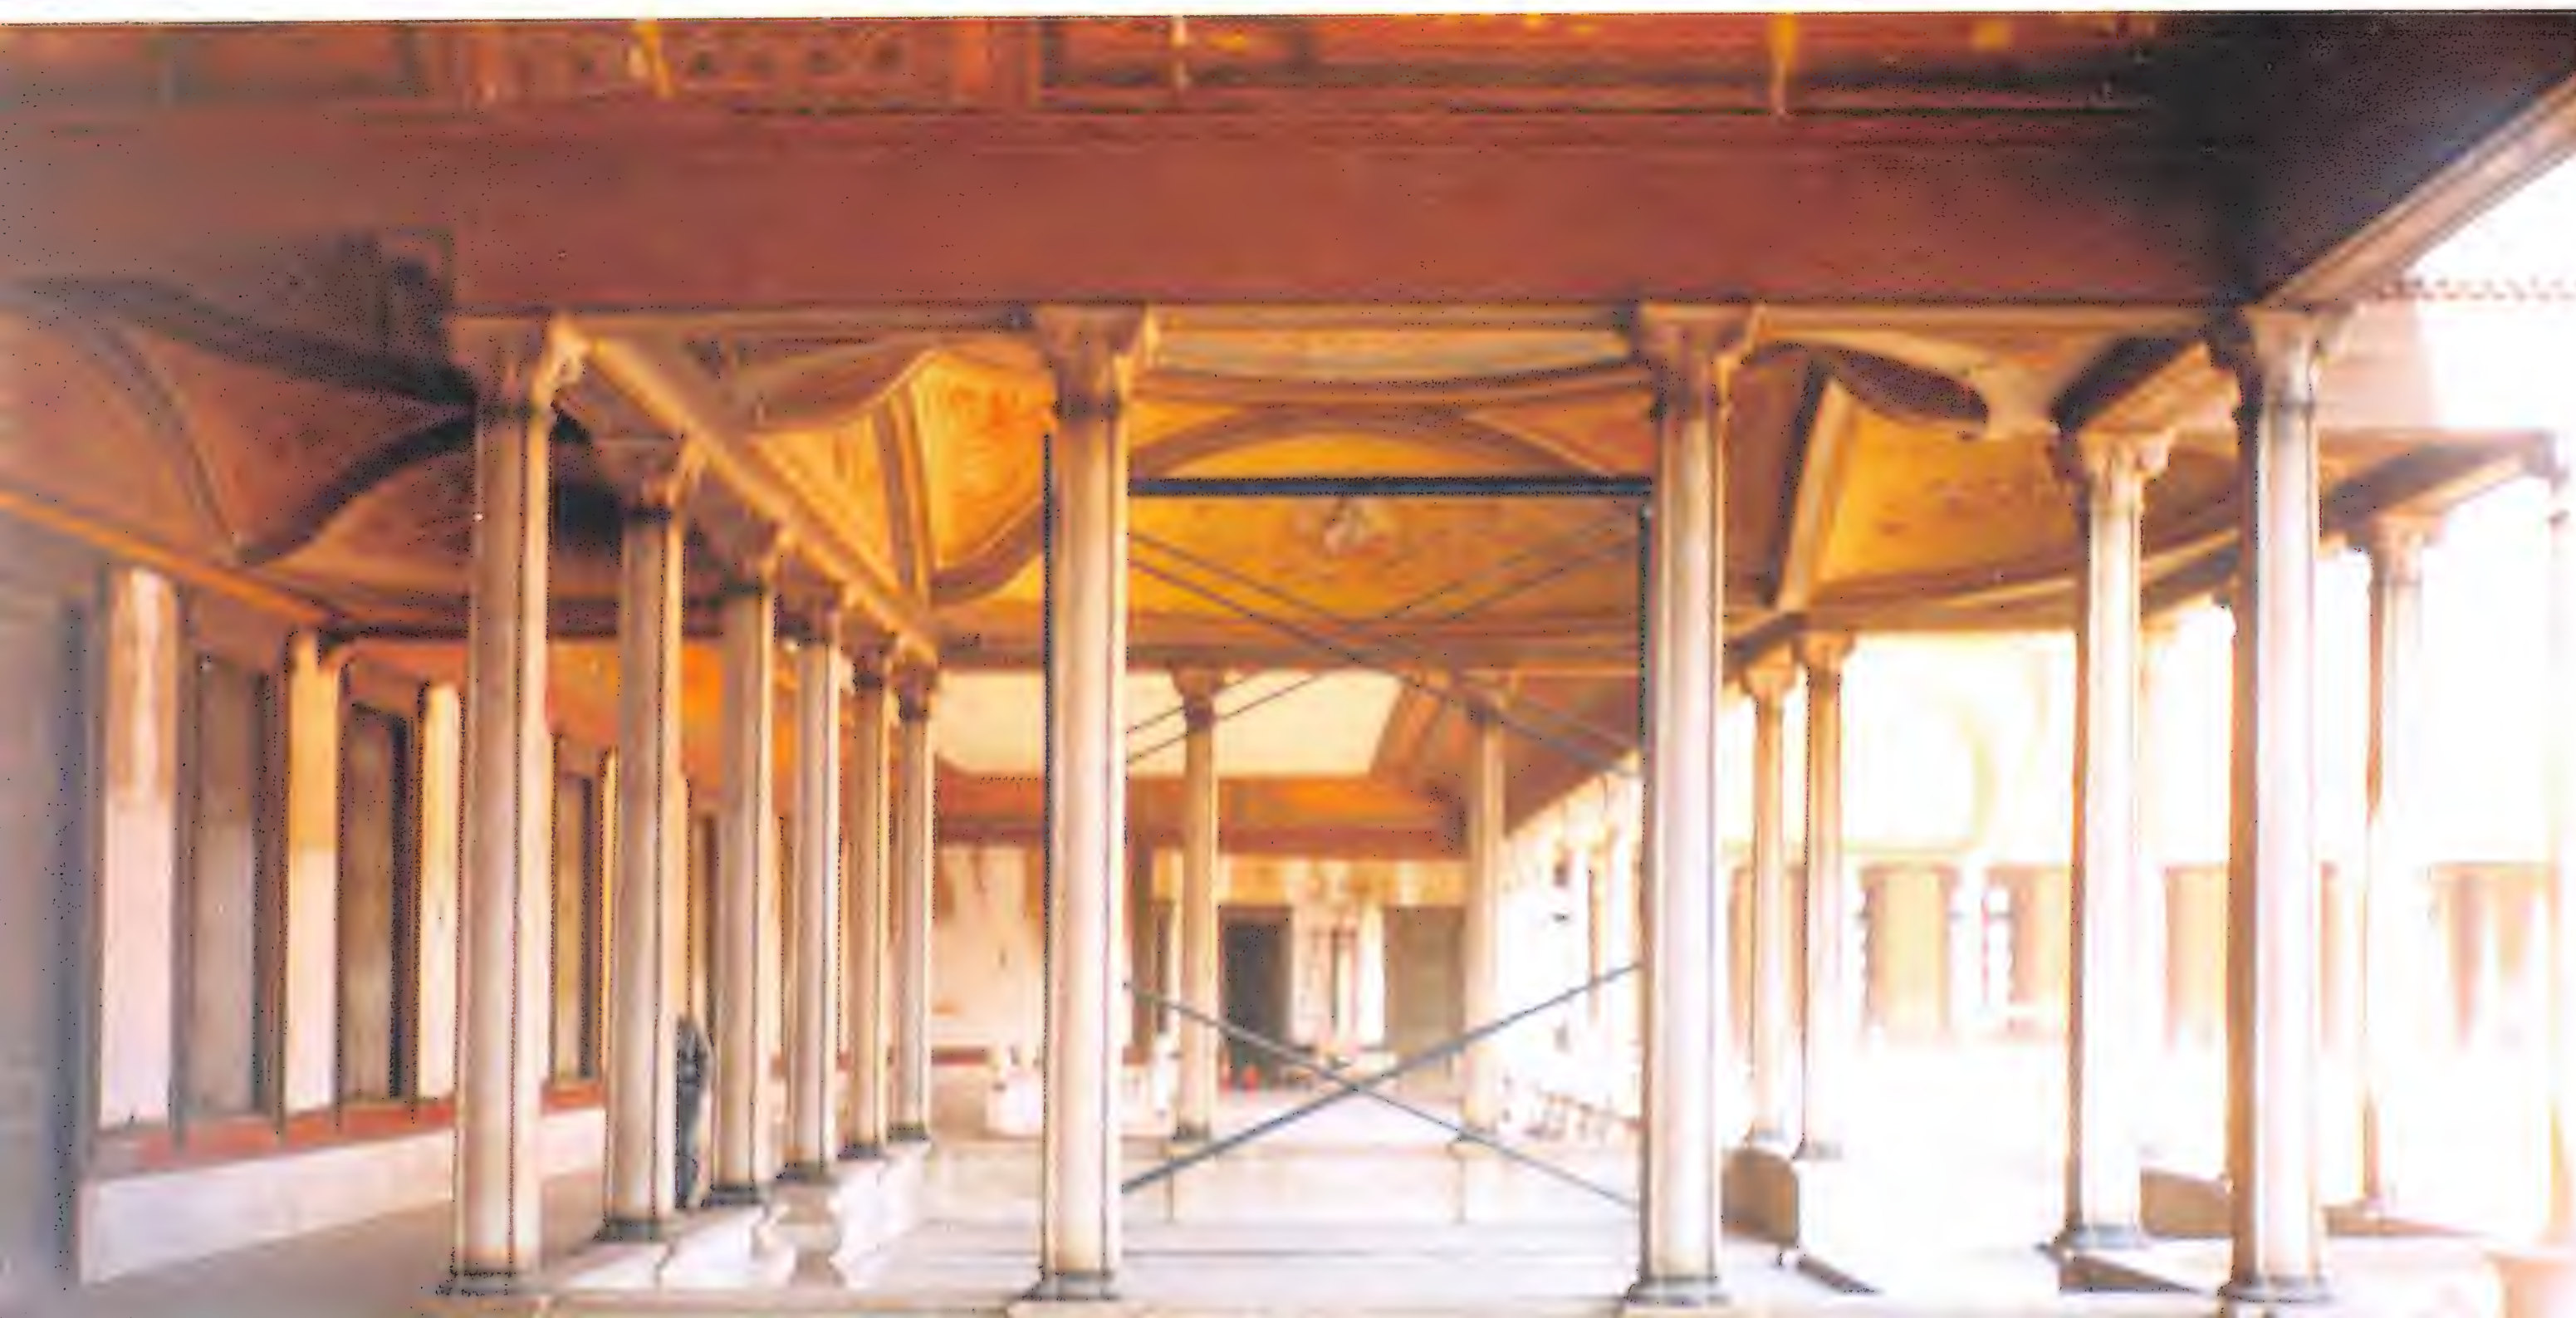
أروقة قصر الفسقية
قبل البدء فى الترميم

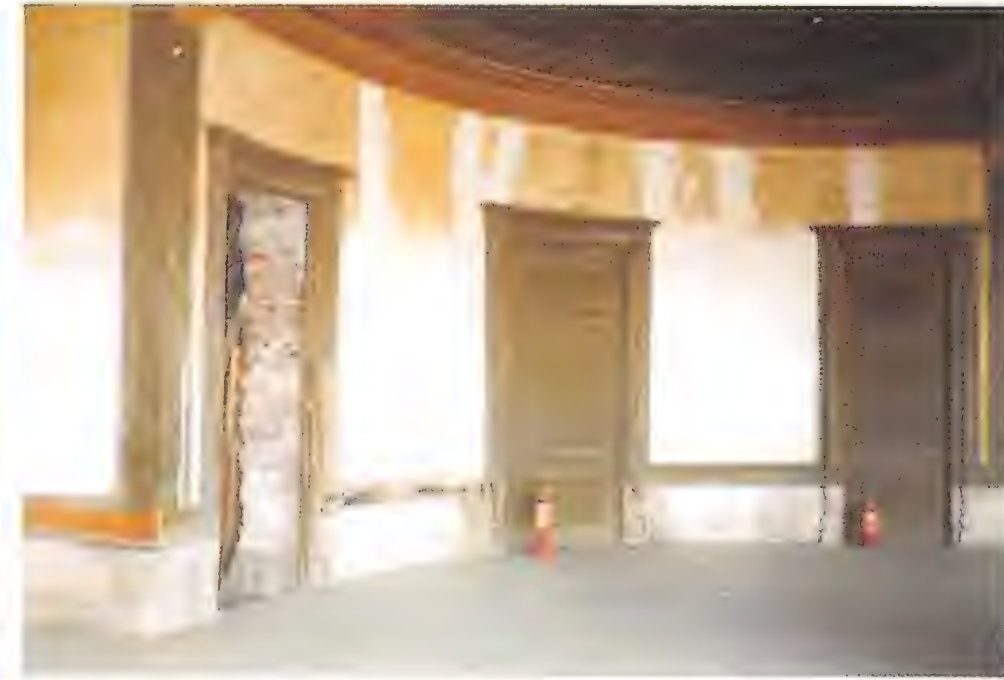
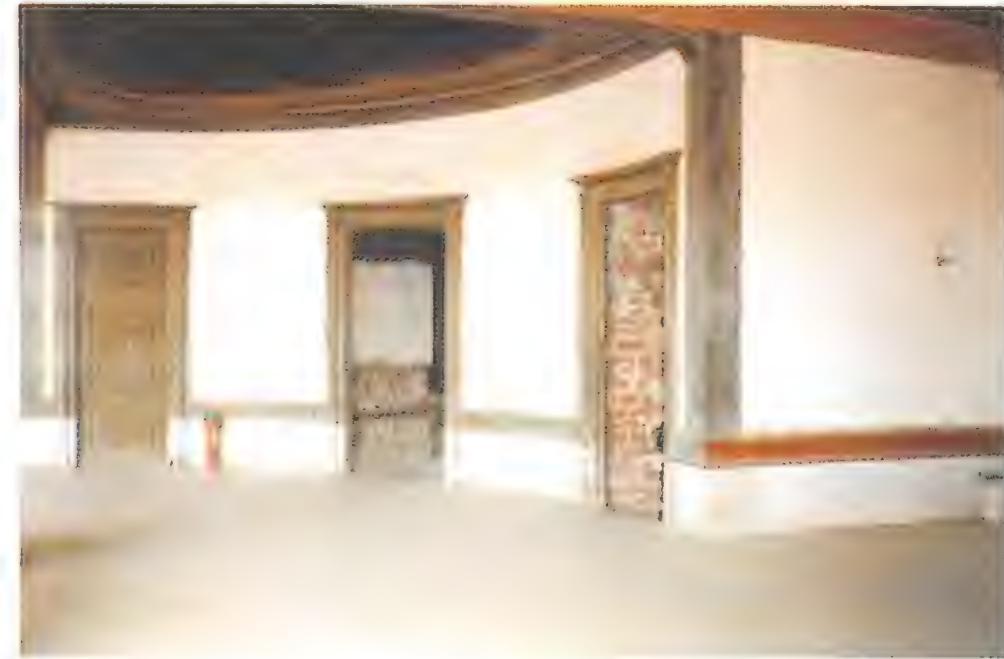
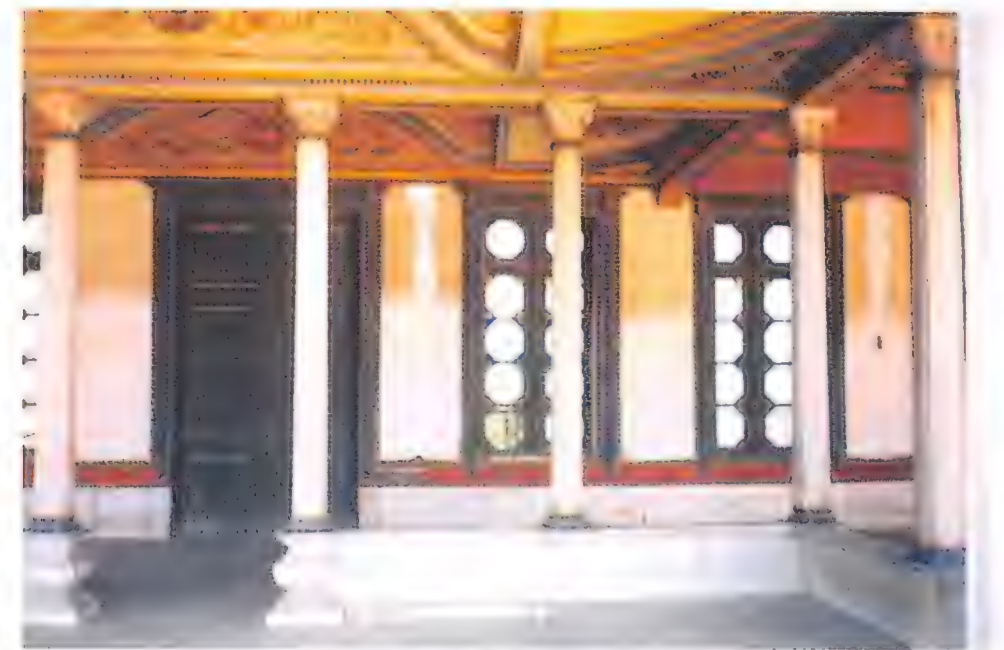
التدهور في الحوائط الداخلية نتيجة للترميمات والبياض الغير مطابق لمواد الأثر الأصلية
